# LA FRANA MISTA DI PENNA S. ANDREA (TERAMO, ABRUZZO): CRITERI PRELIMINARI E METODOLOGIA DI CONTROLLO

# TALLINI M. & GIAMBERARDINO A.

# ABSTRACT The Penna S. Andrea complex landslide (Teramo, Abruzzi): Preliminary report

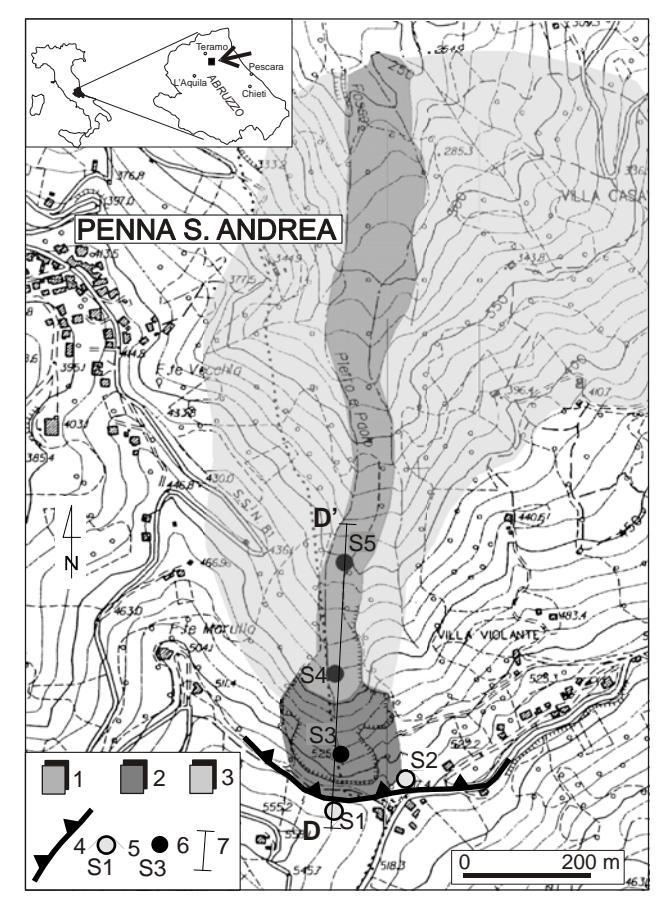
Fig. 1 – Schema geomorfologico della frana di Penna S. Andrea. 1- colata; 2- testata; 3- zona di apporti laterali; 4- corona; 5sondaggio con inclinometro; 6 sondaggio con piezometro; 7sezione. Geomorphological scheme of the Penna S. Andrea landslide. 1- mud-flow; 2- scarp area; 3- lateral landslide area; 4- crown; 5- well with inclinometer; 6- well with piezometer; 7section.

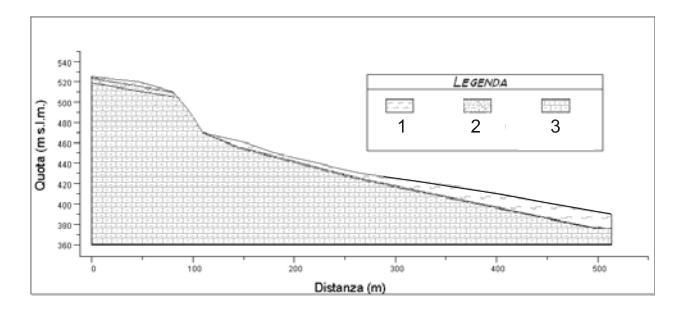
Fig. 2 – Profilo longitudinale della frana. 1) suolo, regolite; 2) corpo di frana e coltre alterata; 3) substrato litoide (arenarie e marne siltose) (Sciarra). *Landslide section. 1- soil, regolite; 2-landslide and weathering units; 3- bedrock (sandstone and silty marl).*

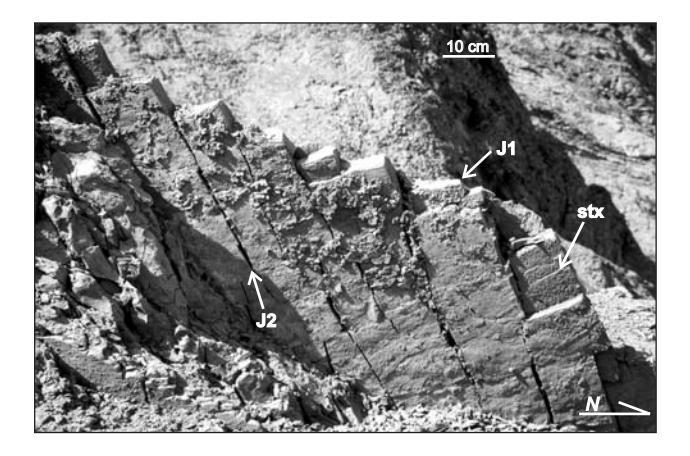
Fig. 5 – Stato dell'ammasso roccioso della testata: sistemi di fratture J1 e J2 e stratificazione (stx) (settore est della scarpata - fig. 3). Rock-mass condition of the scarp: sets of joint J1, J2 and bedding (stx) (eastern sector of the scarp – fig. 3).

Nel settore est si individuano, soprattutto nelle arenarie, tre tipi di discontinuità principali fortemente pervasive (fig. 5): la stratificazione e le laminazioni (stx di figg. 5 e 6) che presentano una spaziatura da decimetrica, per le prime, a millimetrica per le seconde e due set di fratture. Il sistema J1 (figg. 5 e 6) è caratterizzato da fratture suborizzontali con spaziatura da millimetrica a centimetrica; il secondo sistema J2 (figg. 5 e 6) è costituito invece da fratture, in molti casi beanti, subverticali e subparallele alla scarpata principale con spaziatura fra le fratture di circa 10 cm.

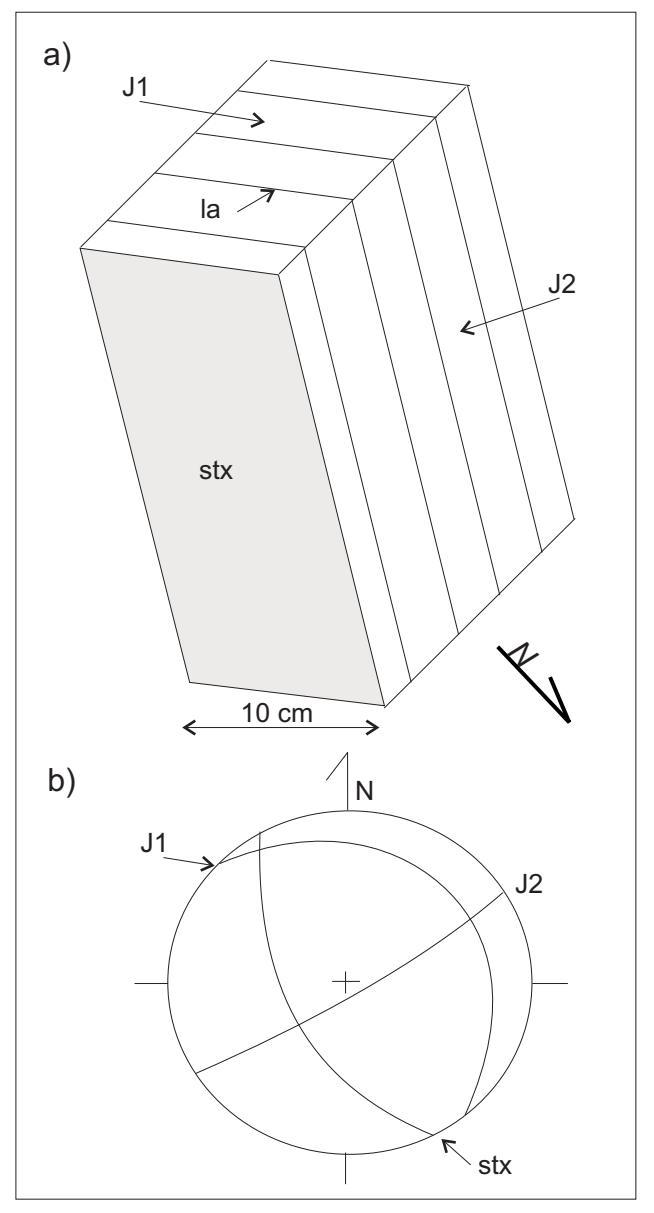
Fig. 6 – a) Poliedro elementare definito dai due sistemi di fratture J1 e J2 e dalla stratificazione (stx) e dalla laminazione piano-parallela (la). b) reticolo di Schmidt (emisfero inferiore) degli elementi strutturali dello schema in b) e di fig. 5. a) Elementary polyedron defined by the two sets of joints J1, J2, the bedding and the plano-parallel lamination (stx); b) mesostructural elements of the scheme reported in b) and in fig. 5, Schmidt projection (lower emisphere).

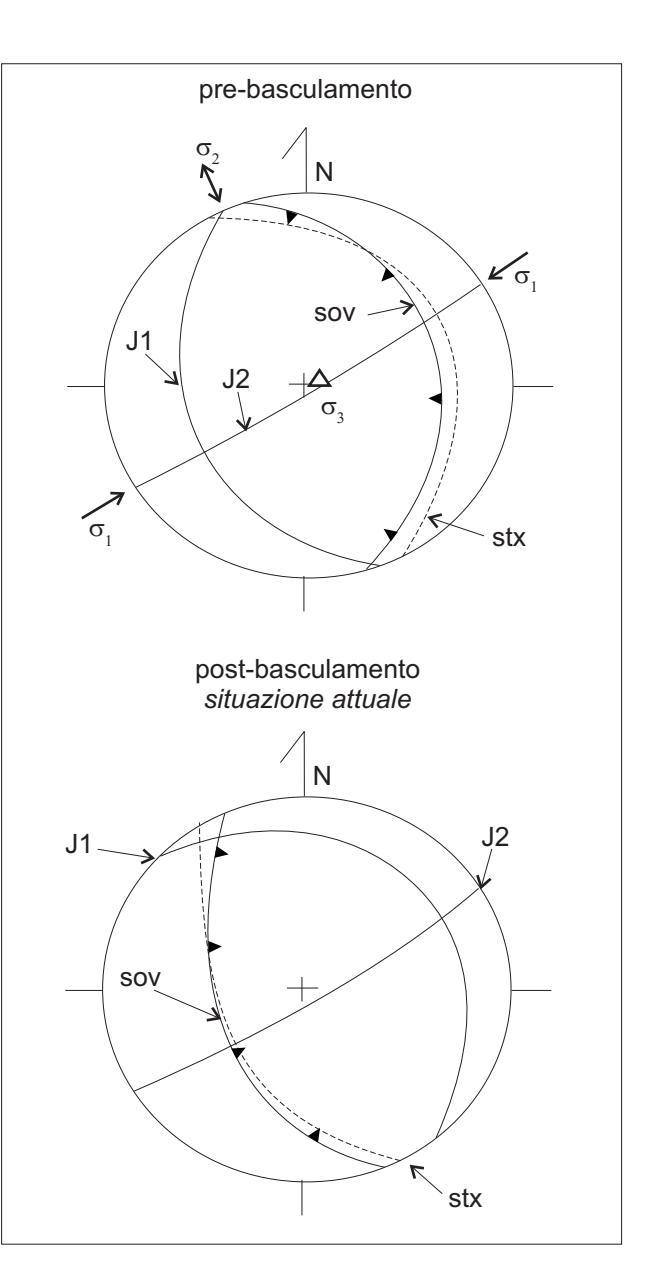
Fig. 7 – Giacitura pre- e post-basculamento (situazione attuale) delle discontinuità di figg. 3 e 5, reticolo di Schmidt (emisfero inferiore). *Pre- and post- tilting accomodation of the mesostructural elements reported in fig. 3 and 5, Schmidt projection (lower emisphere).*

riconducibile ad un regime compressivo di tipo andersoniano (TWISS & MOORES, 1992), in concomitanza con l'enucleazione dei sovrascorrimenti. In seguito, con il progredire della deformazione, l'insieme fratture, stratificazioni e sovrascorrimenti sarebbe stato basculato su un asse orientato N20°W con una rotazione di circa 90° da est verso ovest (fig. 7).

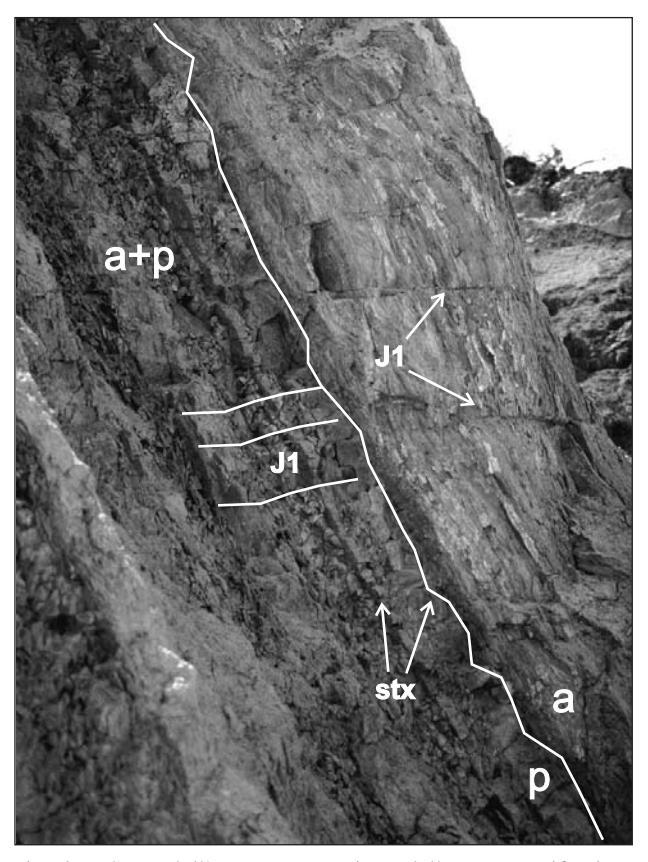
Fig. 8 – Stato dell'ammasso roccioso della testata: rifrazione della fratturazione al passaggio dalle peliti e arenarie (a+p) alle arenarie (a). J1: sistema di fratture come in fig. 5; stx: stratificazione) (settore est della scarpata - fig. 3). Rock-mass condition of the scarp: refraction of jointing passing from pelite and sandstone (a+p) to sanstone (a). J1: set joint as in fig. 5; stx: bedding (eastern sector of the scarp – fig. 3).

I due set di fratture caratterizzano tutta la scarpata, soprattutto nel settore est, ma si nota, per il sistema J1, al passaggio dalle peliti (materiali meno competenti) alle arenarie, una notevole riduzione della spaziatura, in accordo con quanto noto circa i fenomeni di rifrazione dei joint (fig. 8) al passaggio fra mezzi meccanicamente diversi (HANCOCK, 1985).

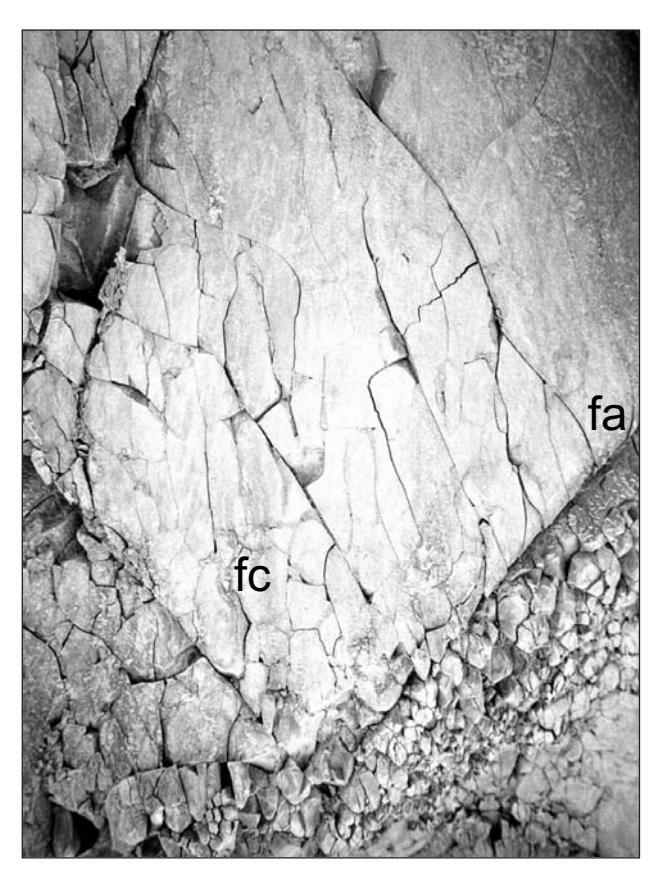
Fig. 9 – Stato dell'ammasso roccioso della testata: stato di fratturazione nelle marne siltose. fa: faglia; fc: fessure di contrazione a geometria frattale (settore ovest della scarpata - fig. 3). Rock-mass condition of the scarp:jointing of silty marl; fa- fault; fc: contraction joint with fractal geometry (western sector of the scarp – fig. 3).

La fratturazione delle marne siltose è condizionata da laminazioni piano parallele, da sottili orizzonti sabbiosi, da locali fratture e faglie planari o curve, e soprattutto da fratture di contrazione, curve, ad andamento anatomizzante, estese qualche centimetro che presentano una geometria frattale (fig. 9). Quindi si realizzano poliedri irregolari a facce curve delimitati da queste fessure di contrazione.

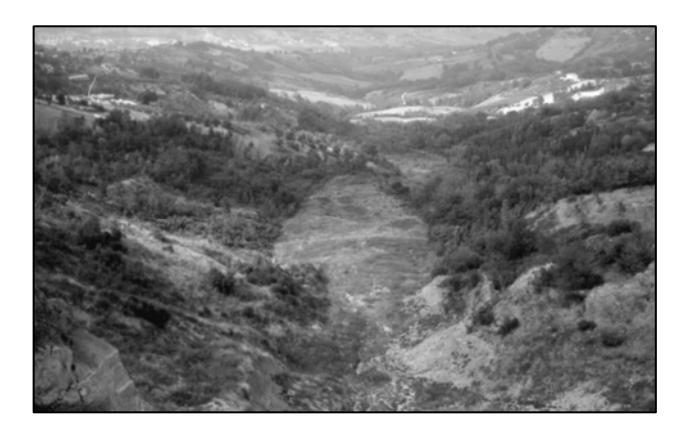
Fig. 10 – Colata del Fosso Pietro e Paolo dalla sommità della testata. *View of Fosso Pietro e Paolo mud-flow from the top of the crown.*

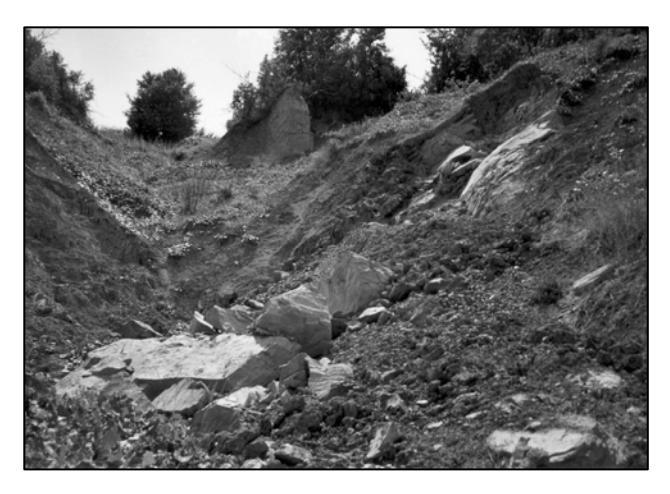
Fig 11 – Rock-slide (apporti laterali al fosso principale) (settore ovest della scarpata - fig. 3). Rock-slide (lateral contribution to the mud-flow - western sector of the scarp - fig. 3).

Questi dissesti facilitano, tra l'altro, l'esposizione e l'attacco da parte degli agenti esogeni della roccia fresca. Questo primo meccanismo d'evoluzione del versante, per crolli e ribaltamenti, va ad alimentare, con continuità, alla base della scarpata, la colata principale di materiale argilloso che scorre all'interno del fosso Pietro e Paolo (fig. 10). Ciò è dovuto al fatto che le litologie si comportano come ammasso roccioso tipo soft rock in scarpata, mentre i poliedri che si accumulano alla base rammolliscono e si plasticizzano quando si saturano e costituiscono il materiale argilloso della colata di fango, che comunque è alimentata anche da apporti laterali da frane in genere roto-traslazionali ubicate nei versanti limitrofi (fig. 11).

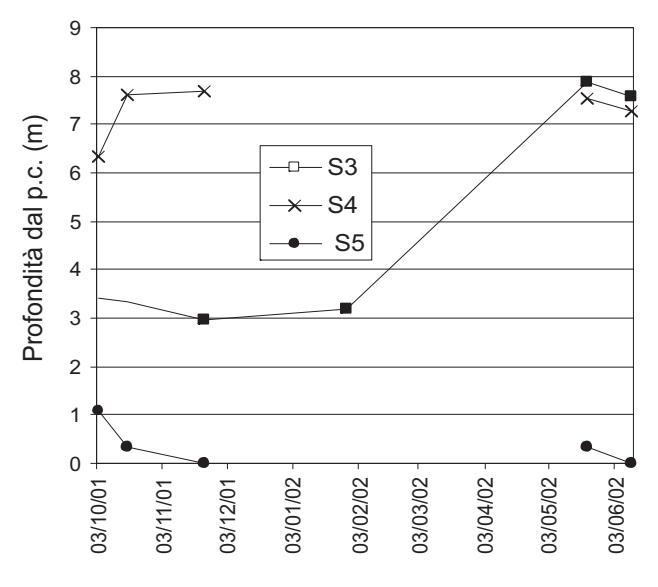
Fig. 12 - Diagrammi piezometrici. Piezometric diagrams.

I piezometri sono stati posizionati ad 11.5 m dal p.c. in S3 ed S4, mentre a 17.5 m dal p.c. in S5. Le misure sono state ripetute a cadenza quindicinale e sono state riportate in figura 12. Dai primi dati si evince che il livello della falda è pressoché costante, indipendentemente dalle precipitazioni, che comunque nel periodo esaminato sono state scarse. Non si esclude per il sondaggio S3 (sondaggio alla base della scarpata) una rottura del piezometro causata dalla ripresa di movimento della colata. Ad eccezione del piezometro S3 che ha subito un forte abbassamento e poi si è mantenuto costante, gli altri non sembrano aver subito variazioni apprezzabili. Va notato che nel piezometro S5 il livello registrato è praticamente coincidente con il piano campagna.

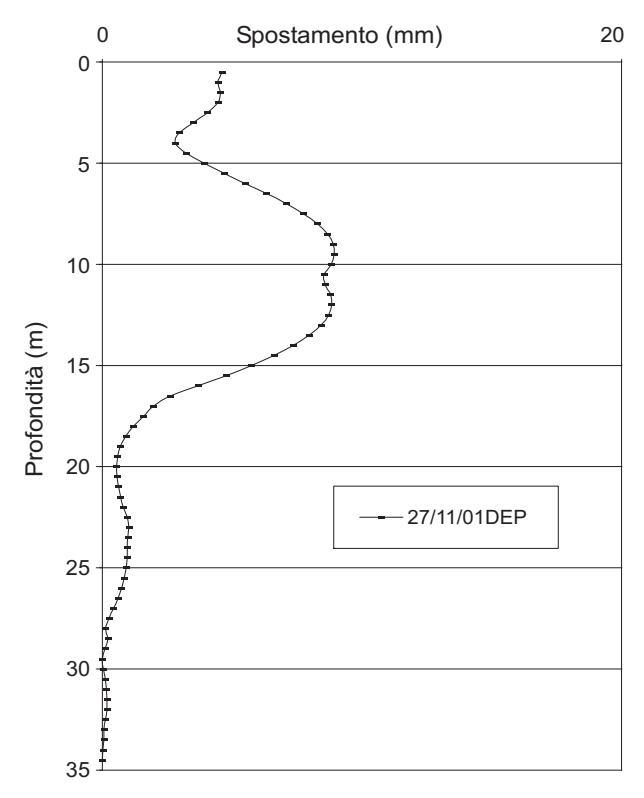
Fig. 13 – Diagramma inclinometrico sondaggio S1. Inclinometric diagrams referred to S1 borehole.

Le misure, eseguite su quattro guide, sono state effettuate con Sonda OTR SN/104. Alla data del 04/02/2002, il tubo inclinometrico installato nel foro S2, prospiciente la S.S. n. 81, è risultato essersi tranciato alla profondità di 4 m dal p.c., mentre il tubo installato nel sondaggio S1 tuttore funzionante presenta segni di movimento alla profondità di (fig. 13).

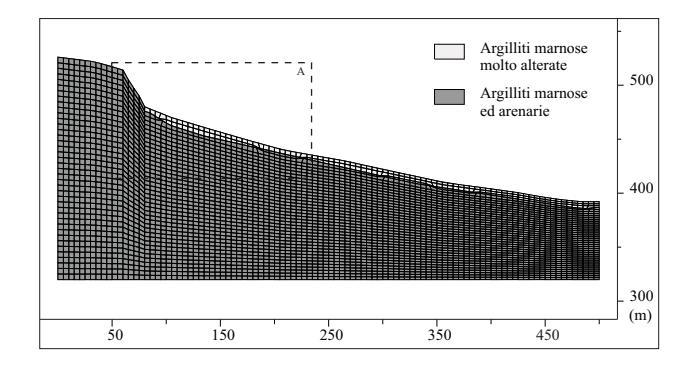
Fig. 14 – Sezione D-D' analizzata per la modellazione. *D-D'* section used for the modelling.

La modellazione della sezione D-D' (fig. 14) implica l'analisi del comportamento di due differenti litotipi, distinti come materiali di colata (argille limose dal comportamento duttile) e materiali di testata (formazioni marnoso-arenacee dal comportamento fragile). È stato utilizzato il codice di calcolo FLAC-2D (2000) che utilizza un metodo di soluzione numerica alle differenze finite. È chiaro che la meccanica evolutiva delle due formazioni è indipendente; infatti, i crolli in testata e lo scivolamento della colata non possono essere rappresentati contemporaneamente in quanto appartenenti a due differenti evoluzioni temporali. Un elemento che può accomunare i due meccanismi è la variazione topografica generale. Inoltre, è stata effettuata una stima del volume mobilizzato per l'intervallo 1955 e 2000 (fig.15).

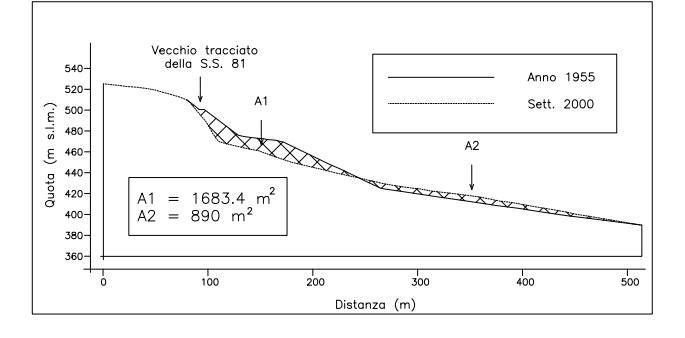
Fig. 15 - Evoluzione morfologica della frana con calcolo dei volumi in difetto ed in eccesso lungo il profilo tra il 1955 ed il 2002. *Morphological evolution of the slope with the volumes in excess and in deficit along the profile between 1955 and 2002.*

Il volume medio annuo mobilizzato risulta essere di circa 2800 m<sup>3</sup>/anno. Considerando che l'altezza della scarpata è di circa 40 m. Si può stimare un arretramento della corona di frana dell'ordine di 1 m/anno. In questa fase si propongono i risultati ottenuti per la colata.

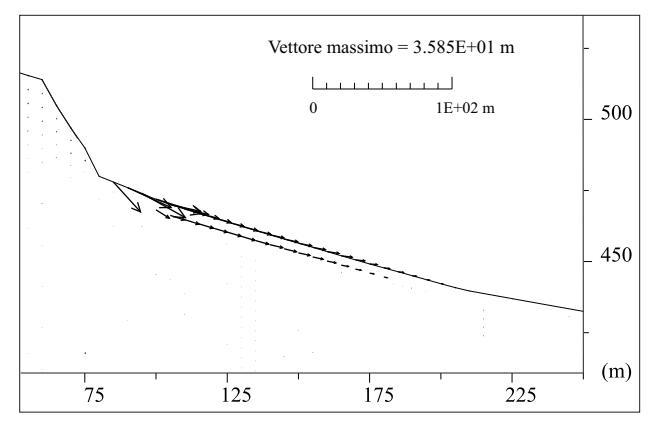
Fig. 16 – Andamento dei vettori di spostamento. Displacements vectors

I risultati dell'analisi numerica confermano la differente dinamica evolutiva dei terreni lungo la prescelta sezione. Dalla fig. 16 si evince l'andamento dei vettori di spostamento che risultano elevati proprio sul limite di innesco della colata.

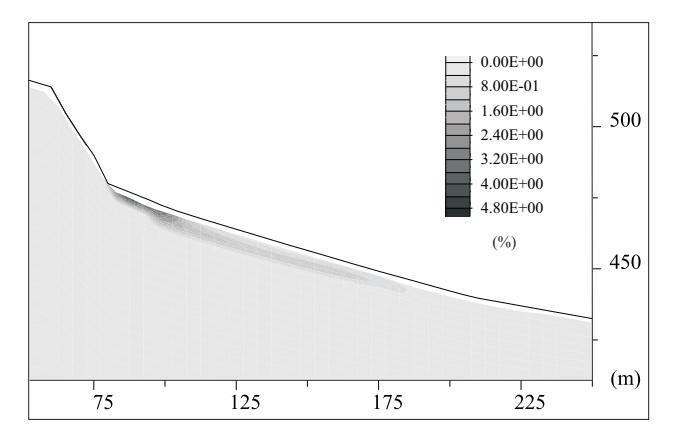
Fig. 17 – Distribuzione delle deformazioni di taglio. *Max shear strain distribution*.

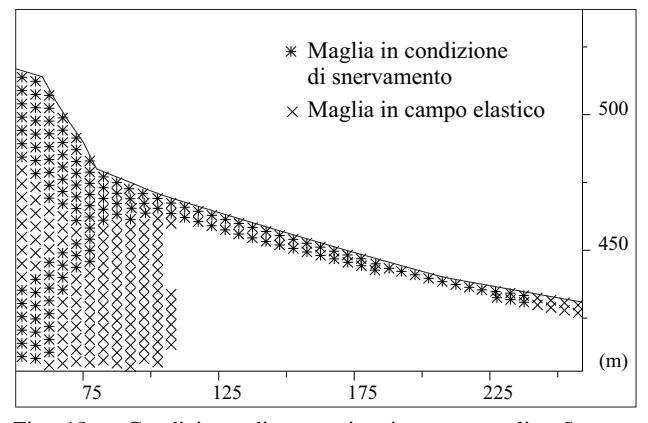
Fig. 18 – Condizione di stress in ciascuna maglia. *Stresses conditions in each mesh.*
